BARRAGEM CAMARÁ – PB: O DEPLECIONAMENTO EVITARIA A CATÁSTROFE?

Francisco J. Sarmiento¹; Pedro A. Molinas²

Resumo – No presente artigo é analisado o efeito do deplecionamento da Barragem Camará – PB, como procedimento recomendável à redução da subpressão sobre o sistema estrutural maciço – fundação, utilizando como base o modelo HEC – HMS do U.S. Army Corps of Engineers. A parametrização temporal da tomada de decisão de abertura da comporta da barragem é apresentada para o período compreendido entre o início da estação chuvosa de 2004 (janeiro) até a catástrofe de ruptura da rocha constitutiva da ombreira esquerda, ocorrida em 17/06/2004.

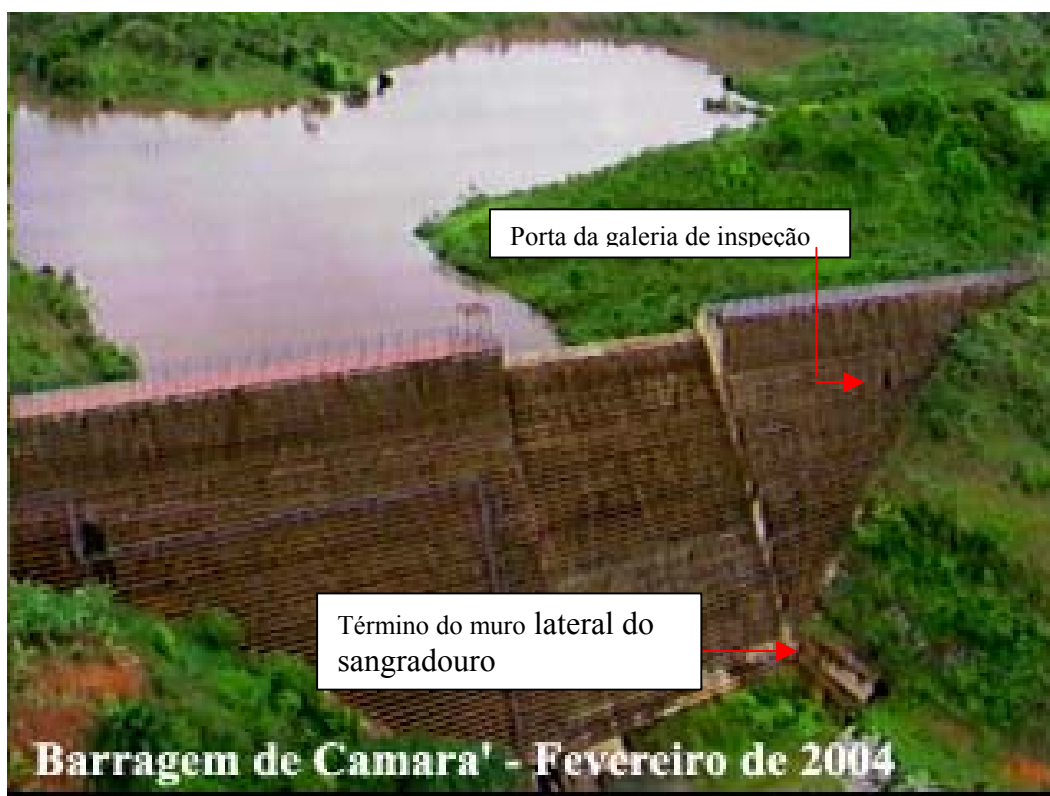
Embora ainda não se disponha de laudos técnicos especializados, incontestemente é que o rompimento ocorrido foi na rocha integrante da ombreira esquerda e não no maciço da barragem conforme atesta a comparação entre as fotografias 1 e 2 mostradas a seguir. Como pontos de referência, são identificados, em uma e outra fotografia, a porta de entrada da galeria de inspeção antes e após a ruptura.

Fotografia 1: Camará em Fevereiro de 2004

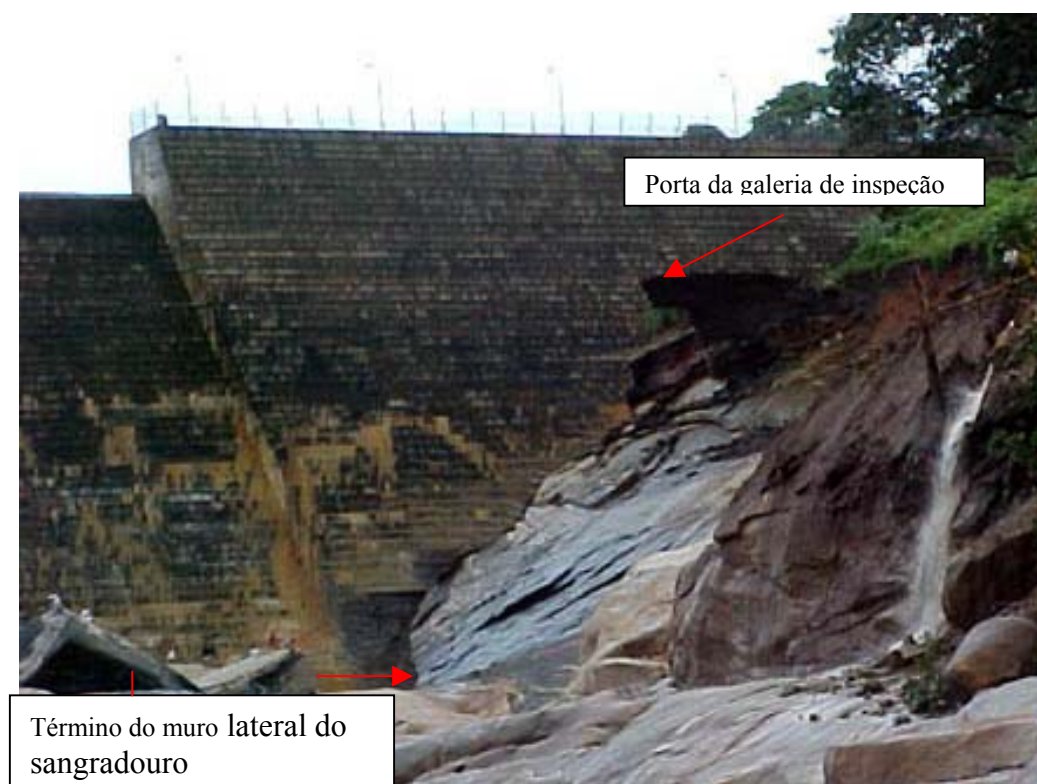
Uma observação apurada de uma geometria próxima da forma triangular do maciço da barragem na sua parte apoiada na ombreira esquerda concomitantemente à imagem da fotografia 2 mostra que o material ausente é praticamente, em sua totalidade, a rocha que compunha o apoio da barragem naquela ombreira.

Fotografia 2: Camará em 18/06/2004

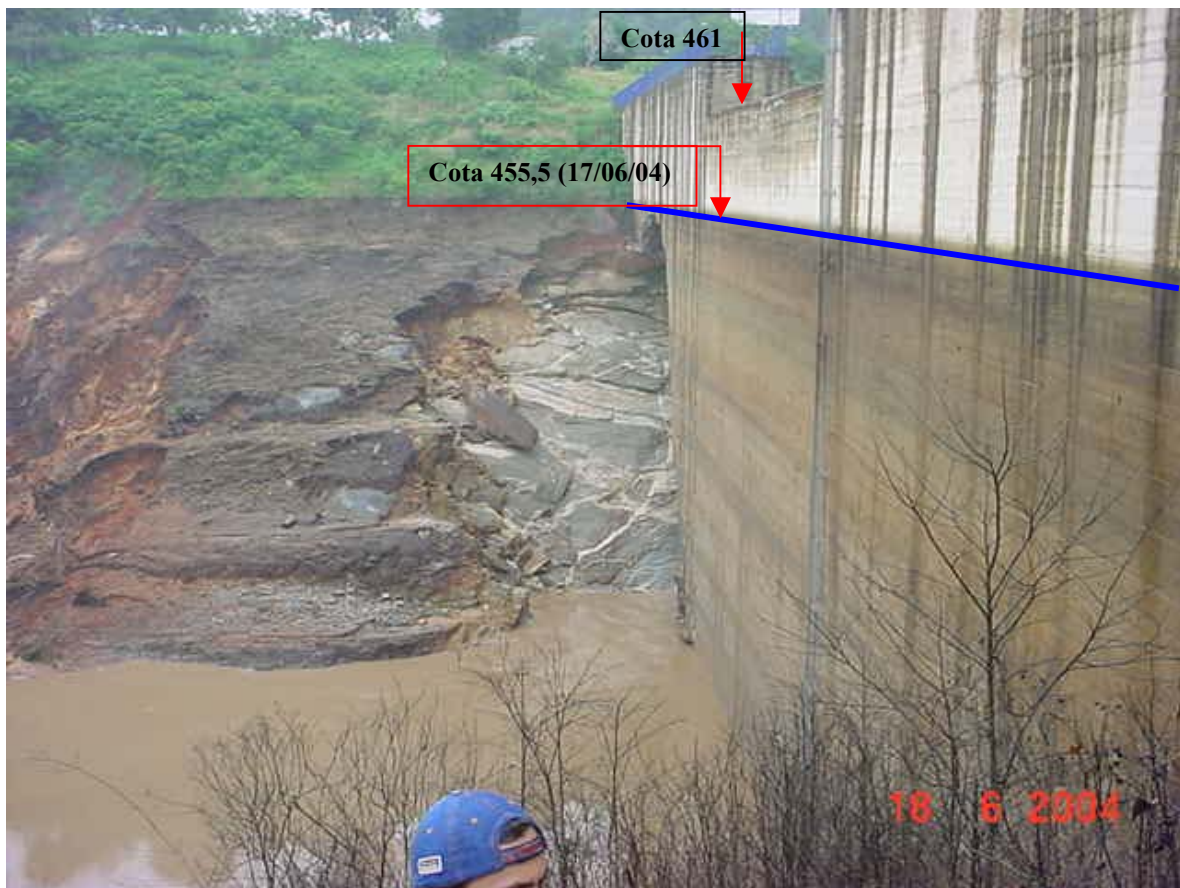
A fotografia 3, também obtida no dia seguinte ao acidente evidencia o nível máximo atingido pelas águas, a aproximadamente 5,5 metros abaixo da cota do sangradouro, ou seja, na cota 455,5 m, equivalendo a um volume de 18.547.615 m³, ou 67,3% da capacidade máxima de 26.581.614 m³ da barragem.

Fotografia 3: Vista de montante de Camará em 18/06/2004

A nitidez da marca deixada pela água (assinalada na fotografia 3), indica que a barragem se manteve um certo tempo no nível mostrado. Havendo a ombreira rochosa rompido quando o nível d'água superou a cota 455,5 m, assim podemos considerar que este era o limite de suporte da estrutura geológica que cedeu com a pressão hidráulica adicional que passou a atuar na barragem e na fundação (considerando um processo de ruptura sem grande elasticidade ao longo do tempo).

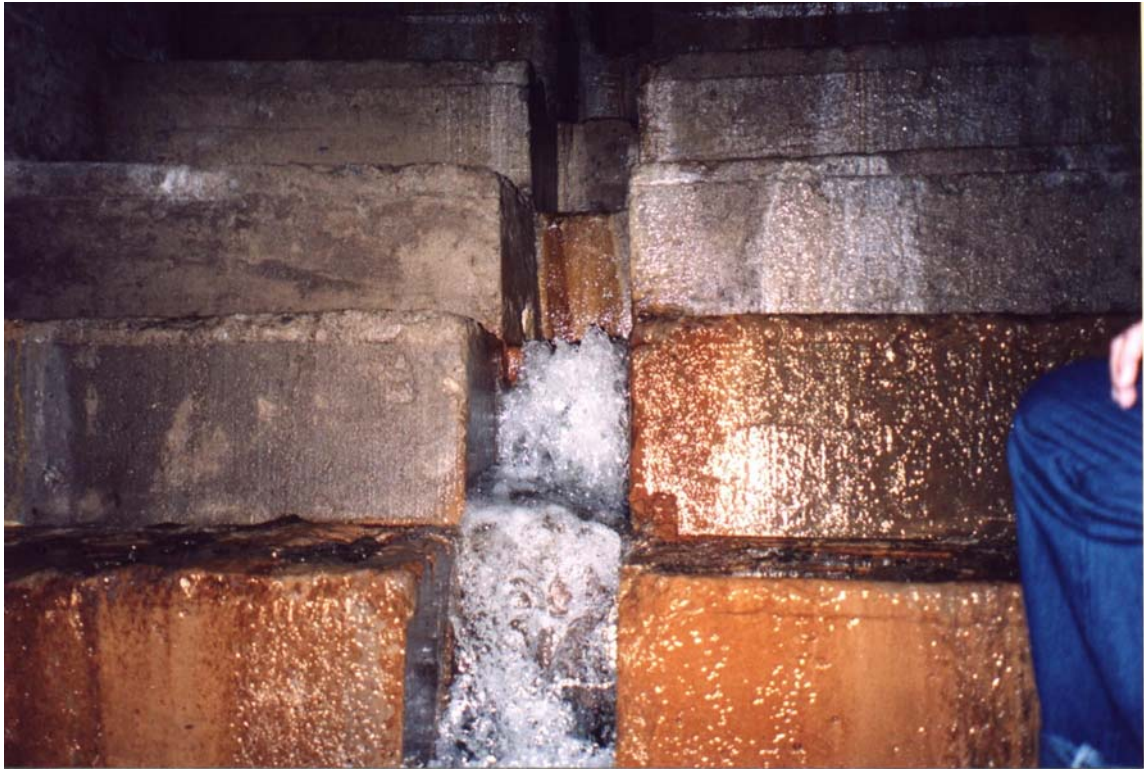
No caso de Camará, a partir das fortes chuvas iniciadas em janeiro de 2004, com a elevação do nível de armazenamento da barragem, a galeria de inspeção passou a evidenciar o comportamento anômalo do sistema barragem/fundação: fluxo excessivo d'água através dos drenos, inclusive artesianismo, e carreamento de material sólido, fatos registrados nas fotografias 4 e 5.

Fotografia 4: Artesianismo de um dos drenos da ombreira esquerda em 10/03/2004

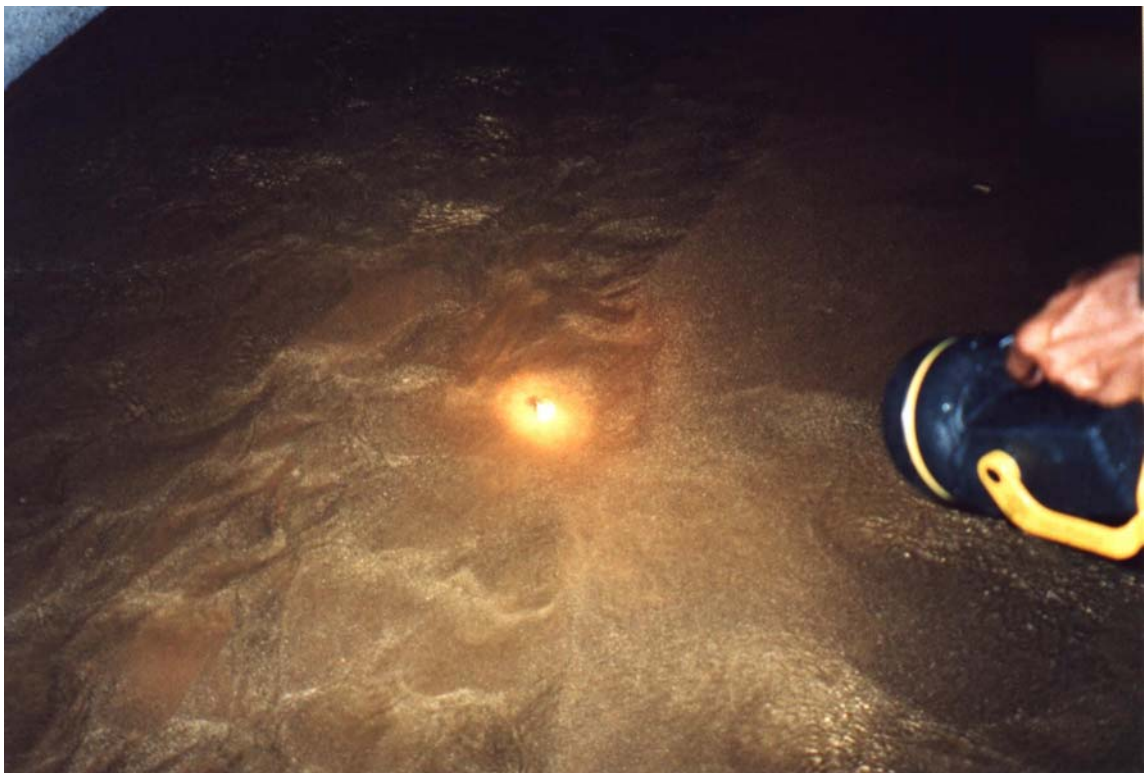
Em 10 de fevereiro de 2004, a presença excessiva de água na galeria de inspeção (observada por moradores da área), motivou o envio de engenheiro da SEMARH com o objetivo de vistoriar a galeria (segundo depoimentos colhidos pelo Ministério Público Federal e Ministério Público Estadual [3]. A barragem começou a evoluir para o seu enchimento já com as tempestades caídas em janeiro de 2004 e, a medida que o nível d'água se elevava, evidentemente aumentava a subpressão e, proporcionalmente, o fluxo através dos drenos de alívio da fundação, apesar de relatos documentais sobre obstrução de parte destes drenos.

Fotografia 5: Setor da galeria de inspeção e drenagem alagado e com material carregado no fundo em 10/02/2004

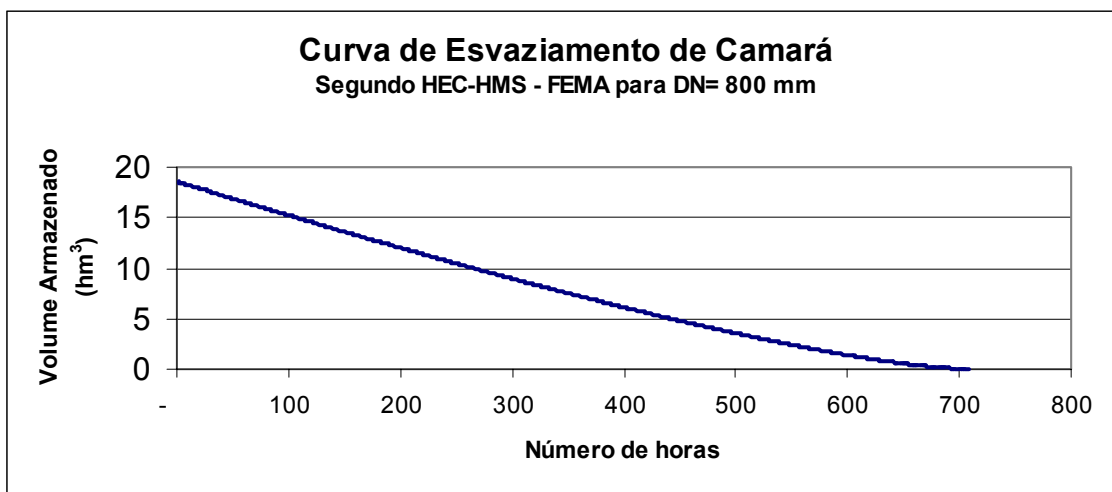
A aplicação do software HEC-HMS para o cálculo de deplecionamento foi feita para intervalos de tempo horário, de onde se extraíram os resultados acima apresentados. A curva de esvaziamento do reservatório obtida, para a hipótese de remoção da válvula dispersora e a disponibilização de uma seção de 800 mm de diâmetro nominal são apresentados na Figura 3.

Figura 3: Curva de esvaziamento do reservatório de Camará sob a hipótese de remoção da válvula dispersora e a disponibilização de uma seção nominal de 800 mm.

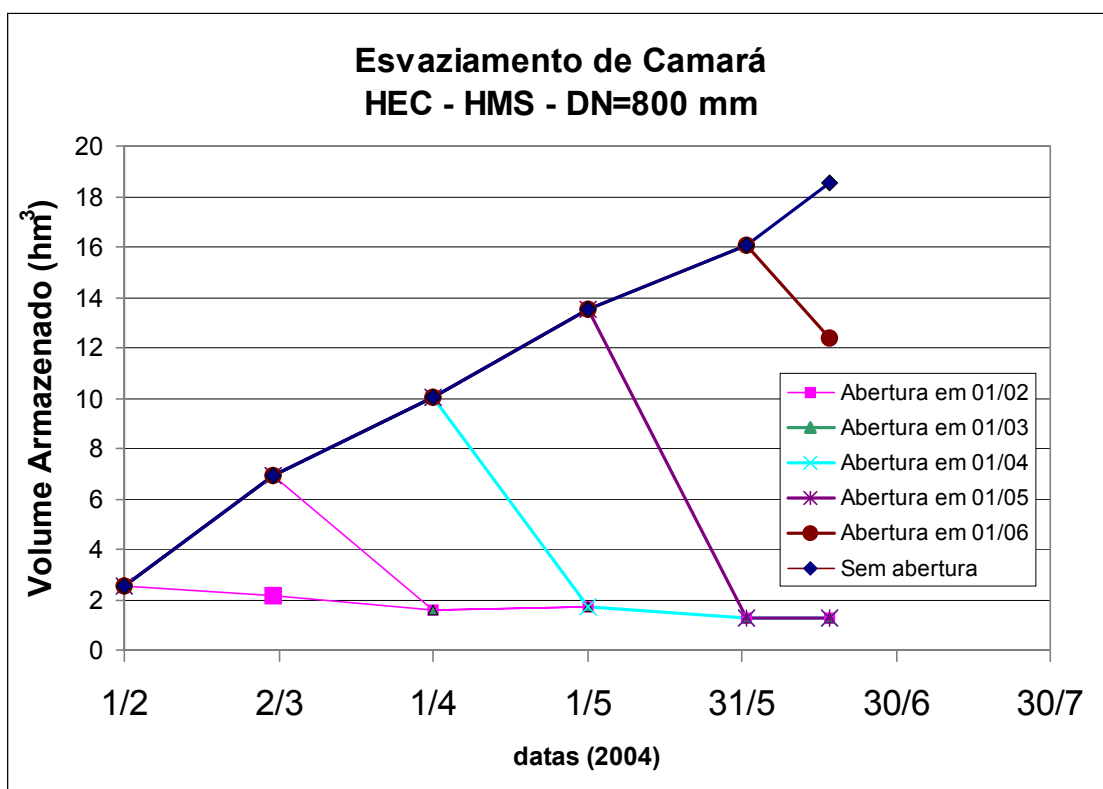
Figura 4: Parametrização temporal da tomada de decisão de deplecionamento do reservatório de Camará

A parametrização temporal da tomada de decisão de deplecionamento do reservatório é mostrada na Figura 4. As curvas construídas mostram várias situações: a não abertura da comporta que levou o armazenamento de até mais de 18 milhões de metros cúbicos no dia da ruptura e as hipóteses de abertura da comporta em 01/fevereiro, 01/março, 01/abril, 01/maio e 01/junho.

Mesmo que houvesse sido adotada a decisão tardia de abertura da comporta em 01/06/2004, na data da ruptura (17/06/2004), a barragem estaria com pouco mais de 12 milhões de metros cúbicos, ou seja, um armazenamento próximo ao que havia em abril, quase 60 dias antes da ruptura e aparentemente com carga hidráulica inferior à crítica de ruptura.
