BARRAGEM CAMARÁ – PB: O DEPLECIONAMENTO EVITARIA A CATÁSTROFE?

Francisco J. Sarmiento¹; Pedro A. Molinas²

Resumo – No presente artigo é analisado o efeito do deplecionamento da Barragem Camará – PB, como procedimento recomendável à redução da subpressão sobre o sistema estrutural maciço – fundação, utilizando como base o modelo HEC – HMS do U.S. Army Corps of Engineers. A parametrização temporal da tomada de decisão de abertura da comporta da barragem é apresentada para o período compreendido entre o início da estação chuvosa de 2004 (janeiro) até a catástrofe de ruptura da rocha constitutiva da ombreira esquerda, ocorrida em 17/06/2004.

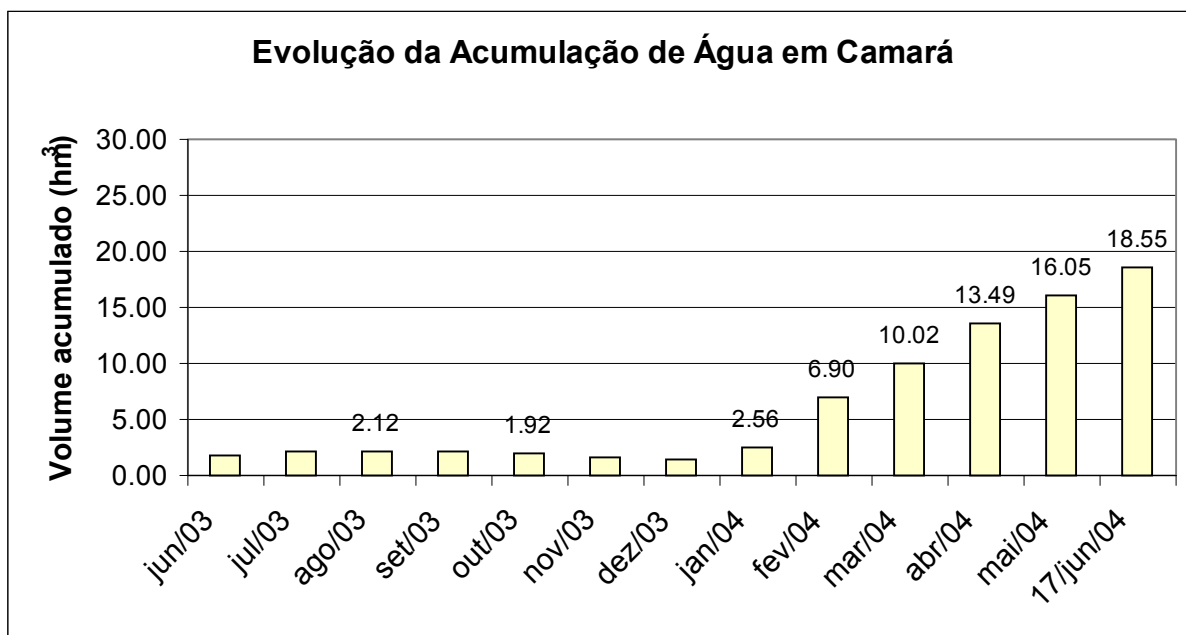
Figura 1: Evolução da acumulação de água no reservatório de Camará

A figura 1, a seguir mostra a evolução do armazenamento da barragem desde junho de 2003 até o dia da catástrofe. Conforme mencionado, embora as volumes armazenados em Camará nos meses de fevereiro, março e abril de 2004 não tenham sido disponibilizados no site do Governo do Estado da Paraíba, permaneceu registrada a chuva medida na região em outra parte do mesmo site, permitindo assim, a avaliação dos volumes armazenados nos meses sem dados.

Conforme mostram os dados oficiais, a partir de janeiro de 2004, em virtude das fortes precipitações registradas em toda a região, que chegaram a superar em 400% os valores médios para o mês de janeiro e em 200% a média correspondente ao mês de fevereiro, o reservatório de Camará iniciou o processo de acumulação, alcançando pouco mais de 2,5 milhões m^3 no final de janeiro de 2004 e chegando ao dia do colapso com pouco mais de 18,5 milhões de m^3 no dia 17/06/2004.

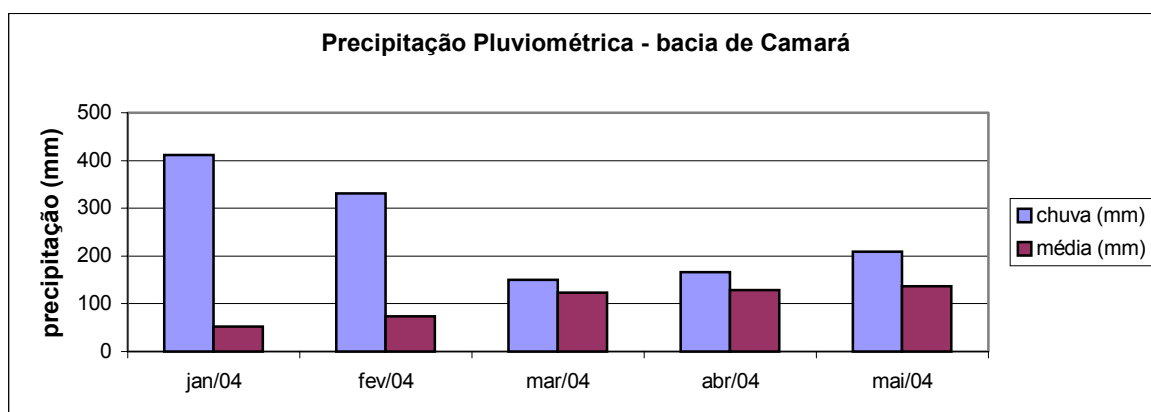
Figura 2: Análise comparativa dos valores precipitados em 2004 com relação às médias históricas da região.

O preenchimento das falhas nos meses de fevereiro, março e abril resultou da distribuição da diferença entre os volumes disponibilizados no site do Governo do Estado da Paraíba nos meses de janeiro/04 e maio/04, ponderada pela precipitação registrada na área, obtida do mesmo site. A figura 2 mostra as precipitações mensais de janeiro a maio de 2004 segundo informou a mesma fonte, cotejadas com os valores médios históricos.
